# Evaluación de la nueva cosechadora de caña de azúcar John Deere CH330 “Cobra”

Fernández de Ullivarri, J.; Pérez Taboada, S.; Courel, G.; Romero, E.R.; Leggio Neme, F.; Casen, S. y Sanchez Ducca, A.

Agronomía de Caña de Azúcar, EEAOC. [jullivarri@eeaoc.org.ar](mailto:jullivarri@eeaoc.org.ar)

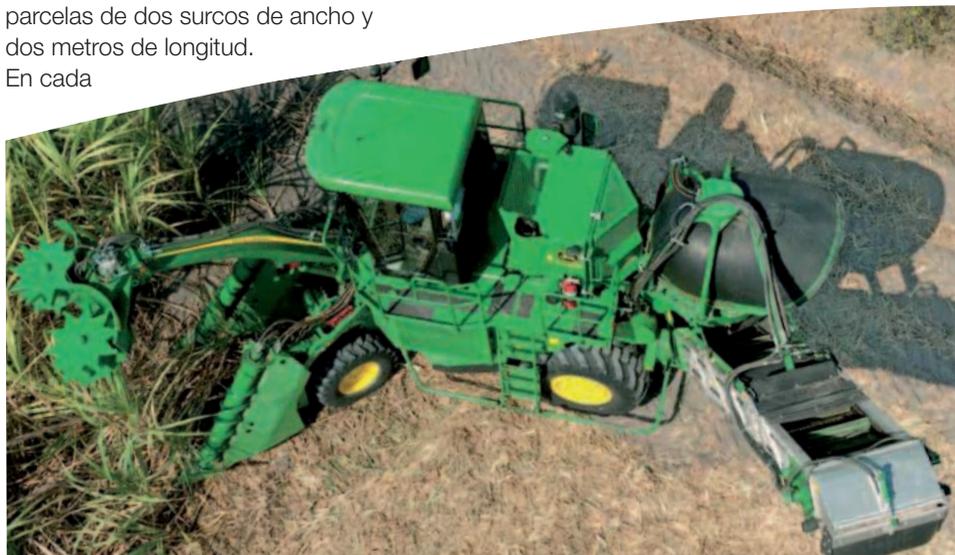
El radio de giro reducido (tres metros) es debido a una articulación que permite “quebrar” la máquina en dos partes (Figura 1). Esto, sumado a la tracción en las cuatro ruedas, le otorga gran adaptabilidad a condiciones de lotes pequeños con surcos cortos y cabeceras angostas, aun en condiciones de suelos saturados con agua.

Figura 1. Radio de giro reducido en la cosechadora John Deere CH330

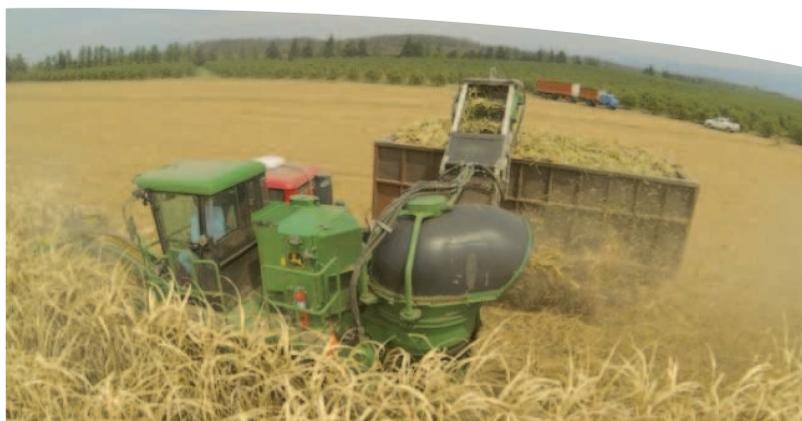
Figura 2. Cosechadora John Deere CH330 trabajando en caña helada. Finca Ucuchacra. Dpto Juan Bautista Alberdi, Tucumán, 2013.

Durante la zafra 2013 se produjeron heladas severas en toda el área cañera tucumana, y bajo esas condiciones se realizaron las evaluaciones (Figura 2). En la Tabla 1 se observan las características y condiciones de los dos campos donde se trabajó.

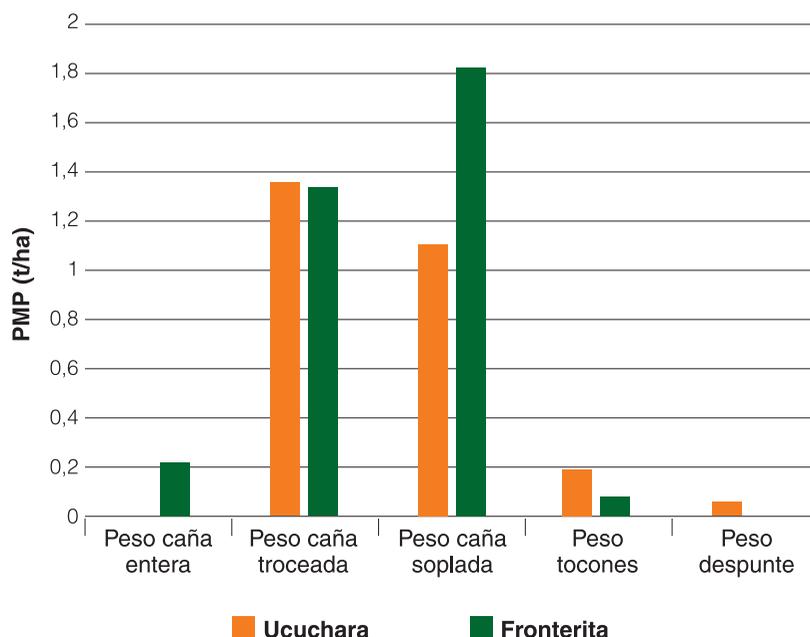
En la Figura 3 se destacan claramente las pérdidas de caña soplada y caña troceada en ambas localidades. Los valores obtenidos de caña soplada varían notablemente entre las dos zonas de evaluación. Esta diferencia se debe principalmente a la velocidad del extractor seleccionada en cada caso, lo cual confirma la importancia de una buena regulación del mismo para lograr una cosecha eficiente. El aumento de la velocidad del extractor de 1200 a 1440 rpm incrementó las pérdidas de caña soplada un 48%, a pesar de que la variedad TUCCP 77-42 en Ucuchacra se encontraba acorchada y, por lo tanto, tenía menor peso que LCP 85-384 en Fronterita (550 gr/tallo en Ucuchacra vs 640 gr/tallo en Fronterita).

Figura 3. Pérdidas de materia por categoría. Evaluaciones 2013

Para poder analizar mejor las pérdidas totales, en la Figura 3 se detallan las PMP clasificadas en las cinco categorías descriptas.

Por otro lado, se destacaron también los valores de pérdida de caña troceada. Existen muchos factores que influyen en este tipo de pérdidas, entre los que se pueden destacar la coordinación entre maquinista y cuartero, la velocidad de avance, el estado y orientación

de lo que comúnmente se conoce como “cola de pato”, el estado de las cuchillas troceadoras, la fragilidad del tallo y el ataque de *Diatraea*, entre otros. Cabe destacar que es una de las pérdidas más difíciles de corregir, ya que son varios los factores que la producen y no siempre son atribuibles a la cosechadora. Por esta razón es necesario realizar un buen control y regulación del equipo, a fin de poder detectar y minimizar el factor preponderante que produce las pérdidas de caña troceada.

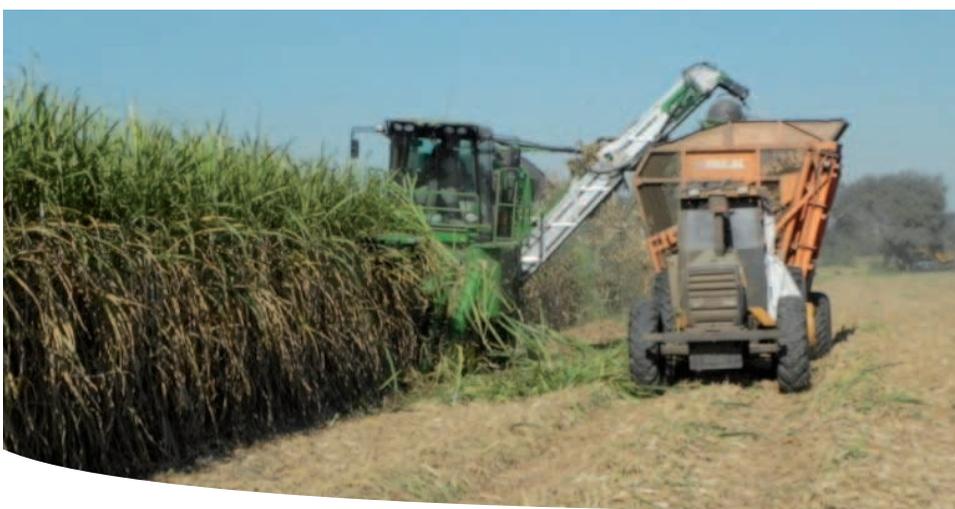
Figura 4. Cosechadora John Deere CH330 trabajando en caña sin helar. Finca San Genaro. Dpto Leales, Tucumán, 2014.

Cabe destacar que los lotes cosechados fueron cañaverales de alto nivel productivo, sin efecto de heladas y con tallos más pesados que el año anterior (Figura 4).

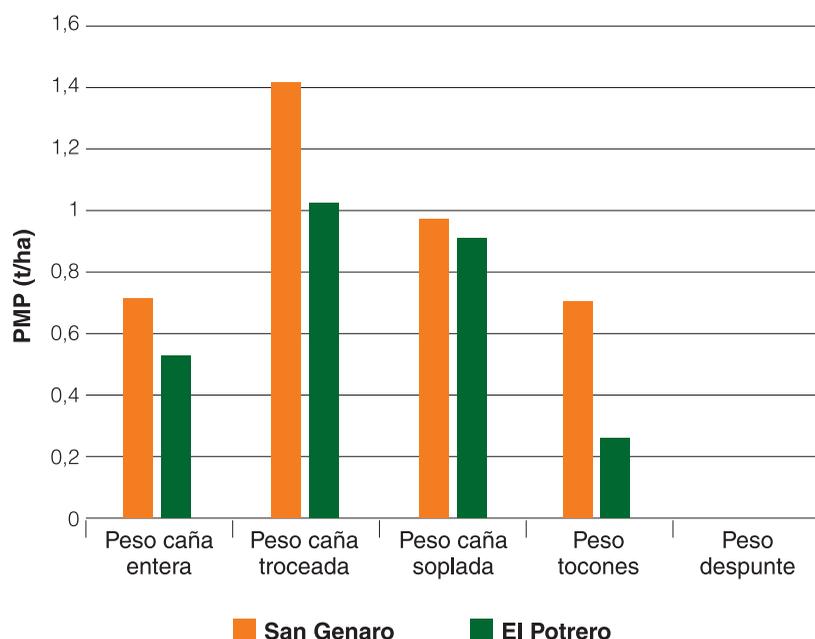
En ambos casos las mayores pérdidas correspondieron a caña troceada, valor especialmente alto en San Genaro, donde la velocidad de avance era muy alta para el nivel productivo del cañaveral. En El Potrero se bajó la velocidad de avance y las pérdidas disminuyeron marcadamente, pero aun así se mantuvieron en niveles altos.

Figura 5: Pérdidas de materia por categoría. Evaluaciones 2014

En la Figura 5 se detalla cada una de las pérdidas medidas en estos campos.

Otra pérdida importante fue la de caña soplada, donde no hubo diferencias importantes entre los dos campos, siendo un poco menores en El Potrero, en correspondencia a una menor velocidad del extractor.

En San Genaro también resultaron importantes las pérdidas por caña entera (caña que no ingresa a la cosechadora) y por tocones (corte basal alto). Esta última logró corregirse en la cosecha de El Potrero, pero las pérdidas de caña entera se mantuvieron altas, situación que probablemente se deba a una mala conformación del surco que no le permitía a la máquina levantar la caña que quedaba sobre las costillas del surco.

Otro factor que influye en este tipo de pérdidas es el ataque de *Diatraea*, que ocasiona que la caña se quiebre con el toque del despuntador y caiga al piso sin poder ser tomada por la cosechadora.
